## **Заключение специалиста № 27/2023**

10 ноября 2023 г.

Вопрос1: Провести исследование предоставленных Заказчиком копий документов и фотоматериалов, проверить соответствие технологии ремонта автомобиля Hyundai Grand Starex, 2008 года выпуска, гос. регистрационный знак Т384ХМ/152, VIN: КМJWAN7JP8U018955, произведенных в автосервисе Заказчика, с технической и нормативной точки зрения. Если имелись нарушения технологии ремонта или требований НТД, то указать какие.

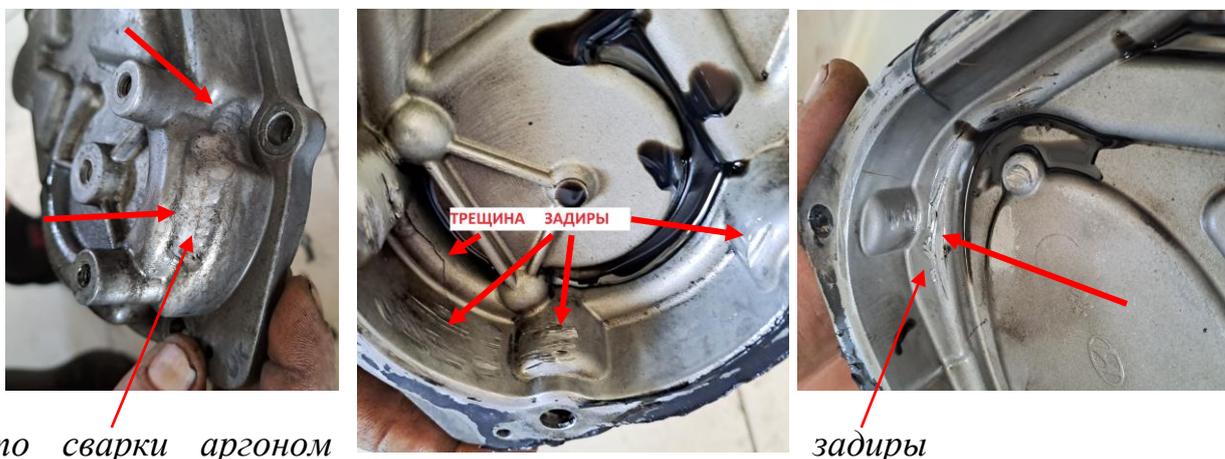
Рисунок 4. Следы повреждений на наружной крышке цепи С.

**6.3.** По данным Заказчика, еще при начале выполнения работ (при разборке), его работниками был обнаружено восстановление дефекта наружной крышки цепи С (трещина), которое было зафиксировано на фото и о чем было сообщено клиенту - наружная крышка цепи С имела механическое повреждение и подвергалась восстановлению путем сварки аргоном.

Такого типа повреждения могут появиться **только** в одном случае – при обрыве цепи С и нештатном воздействии звеньями цепи по крышке направлением изнутри/наружу, поскольку других элементов, которые могли бы причинить такие повреждения, под крышкой цепи просто **нет**. Трещина на среднем фото указывает на то, что она **не могла появиться от колебания цепи**, поскольку трещина расположена **не в оси движения цепи**, а в углублении крышки, что **явно видно** на фото. То есть – на двигателе исследуемого автомобиля уже происходил обрыв цепи С и крышка кем-то восстанавливалась ранее. Какая другая цепь была установлена на замену порванной, Заказчику неизвестно, автомобиль прибыл к нему с **неповрежденной** цепью С.

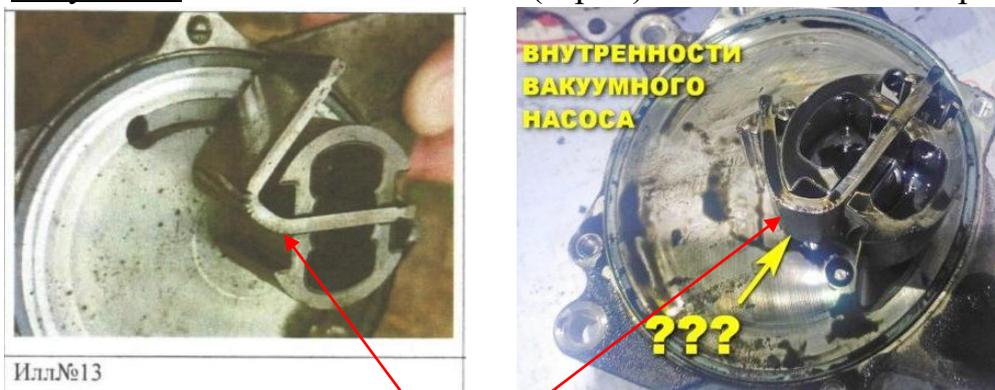
Рисунок 6. Фото из Заключения (стр. 8) и из статьи из интернета [3.7].

*шибер (лопасть) насоса согнут (он должен быть прямым, как на Рис.5 н.и.)*

Из приведенных фотографий понятно, что шиберы (лопасти) в обоих насосах согнуты аналогичным образом – наиболее вероятно по причине нештатного касания ими корпуса и заклинивания в какой-то момент времени, и это не единичный случай. Что происходит при заклинивании вакуумного насоса? Происходит частичная или полная блокировка вращения впускного распределительного вала, поскольку насос механически связан с этим валом (см. п.6.6. н.и.). Поскольку распределительный вал жестко связан с цепью С через звездочку, то следствием частичной блокировки вала будет также и частичная блокировка движения цепи С. По причине такого нештатного воздействия, шток гидронатяжителя будет принудительно утапливаться в корпус, но при ослаблении блокировки будет резко выдвигаться из корпуса. Это будет приводить к

нештатному «дерганию» цепи С и, в конечном итоге, к «перескакиванию» звеньев **даже не вытянувшейся** цепи по какой-то звездочке, (поскольку прочность цепи намного выше усилия гидронатяжителя). В данном случае произошло «перескакивание» звеньев цепи на звездочке ТНВД, что и зафиксировал специалист Жариков Ю.В.

Первопричиной же является именно заклинивание вакуумного насоса и вызванная этим блокировка впускного распределительного вала. Перескок цепи и повреждение рокеров являются следствием заклинивания вакуумного насоса. С технической точки зрения другого достоверного объяснения развития событий нет, поскольку исправный вакуумный насос не может повредиться при притормаживании или даже при остановке распределительного вала, он просто прекратит свое вращение, и только (см.п.б.б н.и.).
