## **Заключение специалиста № 27/2023**

10 ноября 2023 г.

Вопрос1: Провести исследование предоставленных Заказчиком копий документов и фотоматериалов, проверить соответствие технологии ремонта автомобиля Hyundai Grand Starex, 2008 года выпуска, гос. регистрационный знак Т384ХМ/152, VIN: КМJWAN7JP8U018955, произведенных в автосервисе Заказчика, с технической и нормативной точки зрения. Если имелись нарушения технологии ремонта или требований НТД, то указать какие.

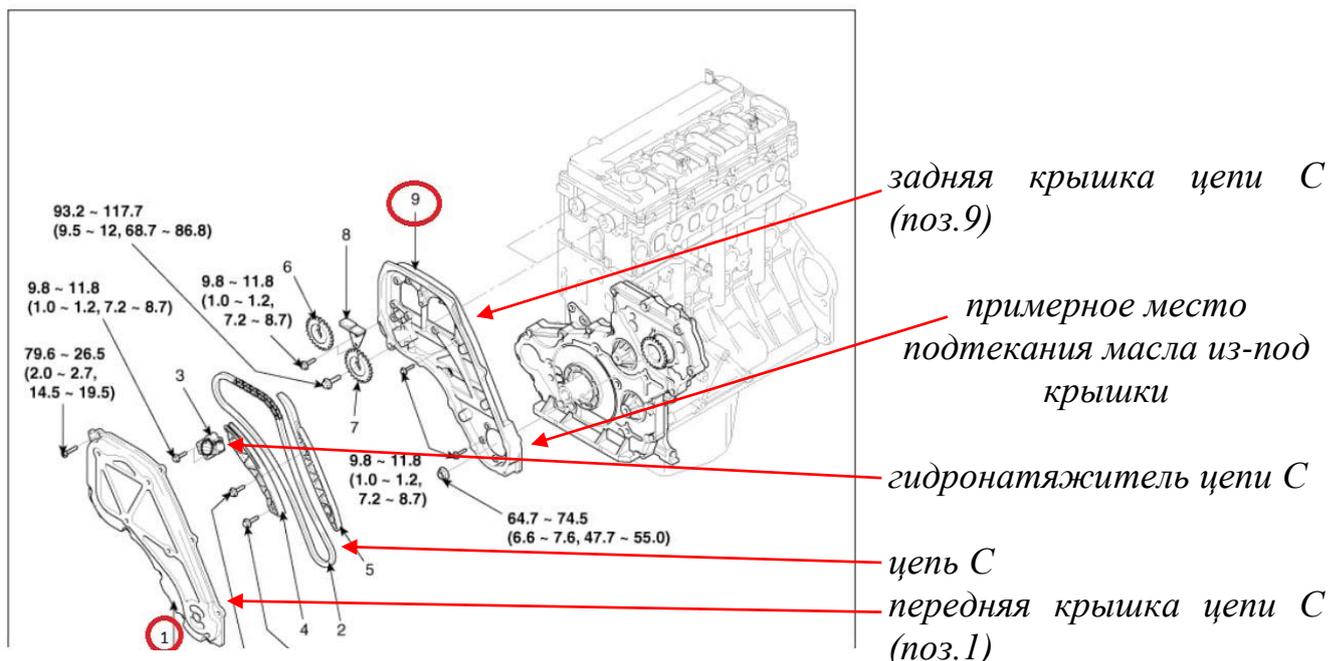
**Рисунок 3.** Кожухи (крышки) цепи С (выдержка из ТИС [3.6]).

**6.2.** Для осуществления смазки цепей и предотвращения утечки масла, все цепи располагаются в закрытых кожухах (крышках). Кожухи разборные, внутренняя часть кожуха прикручивается к блоку двигателя или к другой крышке и уплотняется герметиком, наружные части кожухов закрываются съемными крышками с креплением болтами.

- некорректная работа гидронатяжителя цепи С (см. рис. 3), что вызывало бы нештатный «провис» цепи на приводных шестернях и, как следствие, перескок звеньев цепи по зубьям звездочки.

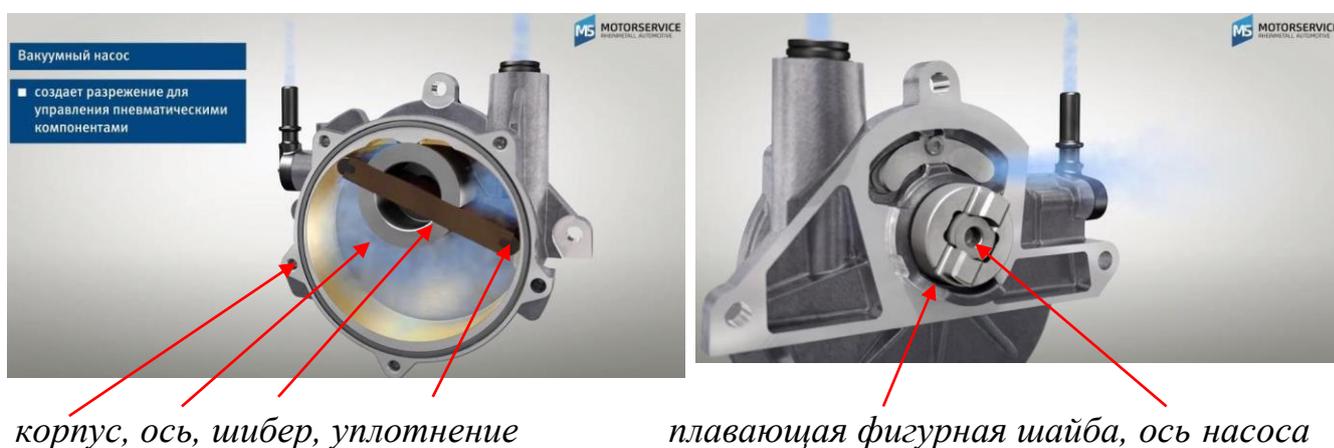
Рисунок 5. Устройство типового вакуумного насоса тормозов.

**6.6.** Конструктивно на задней части головки блока двигателя установлен односторчатый вакуумный насос, предназначенный для создания разрежения в вакуумном усилителе тормозов. Механический привод насоса осуществляется от заднего торца впускного распределительного вала в головке блока. Вакуумный насос вращается синхронно с распределительным валом через плавающую фигурную шайбу, входящую в зацепление с прорезью в торце распределительного вала. В корпусе насоса в паз на единой оси установлена лопасть (шибер) и впускной и выпускной клапаны. Поскольку ось смещена от центра корпуса, то при ее вращении шибер производит «плавающие» движения, но оба уплотнения на концах шибера всегда имеют постоянный контакт с корпусом, тем самым создавая разрежение в выпускном патрубке насоса. Как правило, шибер изготавливается из текстолита, уплотнения – из резины или каучука.

То есть, при исправности рабочих элементов ось насоса вращается почти без сопротивления, поскольку шибер взаимодействует **только** с атмосферным воздухом, поступающим через впускной клапан в корпус насоса.

*шибер (лопасть) насоса согнут (он должен быть прямым, как на Рис.5 н.и.)*

Первопричиной же является именно заклинивание вакуумного насоса и вызванная этим блокировка впускного распределительного вала. Перескок цепи и повреждение рокеров являются следствием заклинивания вакуумного насоса. С технической точки зрения другого достоверного объяснения развития событий нет, поскольку исправный вакуумный насос не может повредиться при притормаживании или даже при остановке распределительного вала, он просто прекратит свое вращение, и только (см.п.б.б н.и.).
